# COFRADÍA ESCLAVITUD DE NUESTRO PADRE JESÚS NAZARENO

## LA RESTAURACIÓN DE LA IMAGEN DE JESÚS NAZARENO

### INFORMES DEL RESTAURADOR

#### **Informe sobre el estado anterior de la Imagen de Nuestro Padre Jesús Nazareno de Guadalajara.**

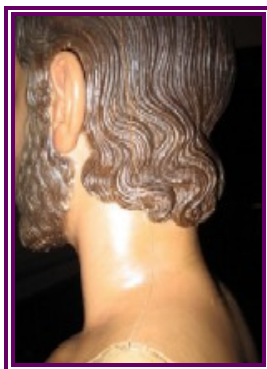
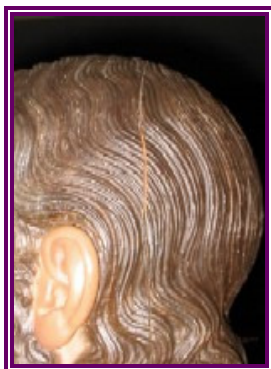
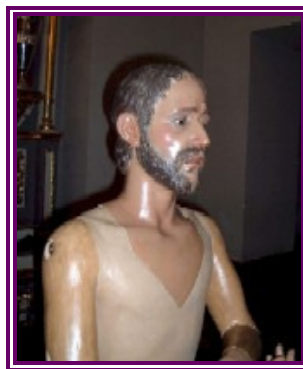
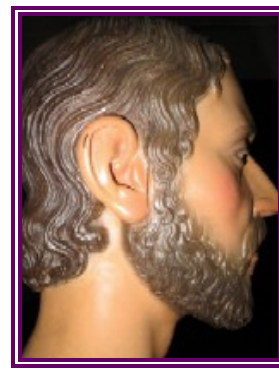
La imagen de Nuestro Padre Jesús Nazareno, obra de Cruz Solís, se talló en madera de pino Vizcaya de nueva manufactura, en su fecha de ejecución, (1945/46), pero correctamente curada, por lo que el estado de esta madera es muy bueno, aunque debido al tipo de madera se encuentra pasmada, (término que se usa para denominar a las maderas que pierden toda su savia llegando a presentar poca densidad, falta de flexibilidad y apresto), presentando también serios problemas de ensamblaje de las maderas que forman la cabeza o busto, al no haberse sometido a presión, ni tan siquiera clavado en todas las zonas precisas cuando se encolaron, habiéndose clavado solamente en la parte baja del mismo.

Aunque la causa probable de estas grandes grietas sea la ubicación de la imagen dentro de la iglesia, debiéndose de observar si en dicha ubicación se producen fluctuaciones de temperatura al alza acompañadas de vapor de agua, cosa que sospecho dado el estado pegajoso de la cola. La restauración de la zona se ha realizado mediante el despegado de las maderas por medios mecánicos, al permitirlo la separación que presentaba, en algunas partes hasta 2 mm y la escasa zona adherida, reactivado de la cola mediante la adición de cola fuerte animal, recolocación de las maderas, sometiéndolas a presión durante una semana, retapado de los desperfectos propios del trabajo realizado con Araldit SV427/SH427, estucado lijado y policromado. (Álbum sobre la restauración.

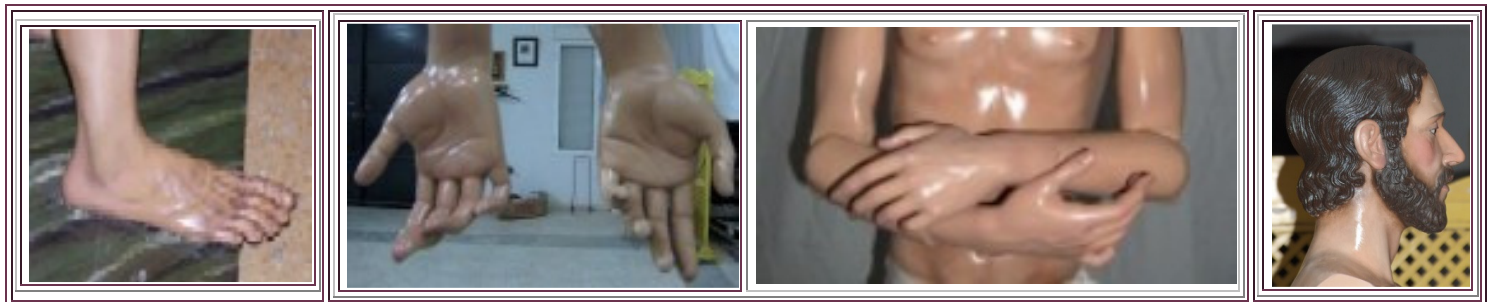
El conjunto de piezas restaurado se ha colocado sobre un nuevo candelero, consistente en la terminación de la escultura realizándole un cuerpo masculino totalmente anatomizado y con brazos semiarticulados en los codos, hombros y muñecas, con lo que la restauración se convierte en intervención sobre la obra original.

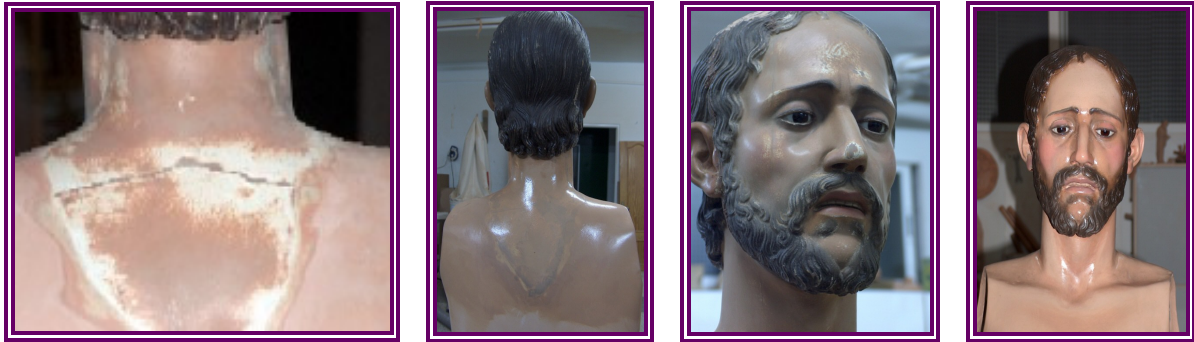
A continuación se ha colocado la cabeza ya casi restaurada en su totalidad y punta del pie antiguo, en su lugar correspondiente y se ha procedido con el afinado de toda la Imagen. Terminado este proceso se ha colocado sobre la peana construida con el mismo tipo de madera y con un grueso de 5 cm.

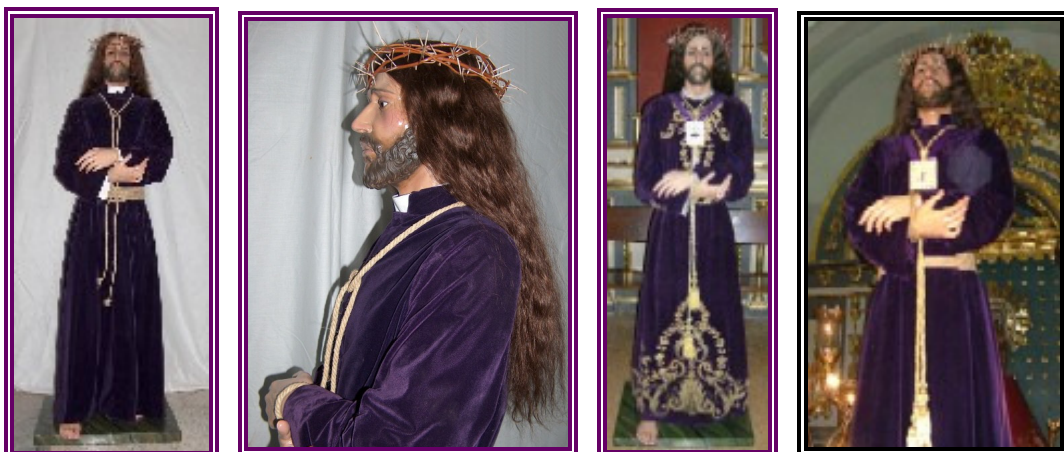
También se han confeccionado una túnica nueva para el viaje y una corona de espinas con ramas de acacia natural que daña menos la policromía que la metálica.
